ing. Miroslava POLACHOVÁ AUTORIZOVANÝ KRAJINÁŘSKÝ ARCHITEKT Hamry 10, 614 00 Brno IČO: 685 97 304, tel.: 775 350 031
Vypracoval:	ING. M. POLACHOVÁ	
Investor:	Fontána, p.o., Celní 409/3, 748 01 Hlučín	
Místo:	p.č. 480 v k.ú. Hlučín	
Akce:	NÁVRH ÚPRAVY PROSTORU PRO REHABILITAČNÍ PRVKY	Stupeň: DPS
Obsah:		SITUACE - SOUČASNÝ STAV, NÁVRH DEMOLIC
		Datum: 8/2021
		Měřítko: 1:200
		Paré č.: Č.výkresu: 01

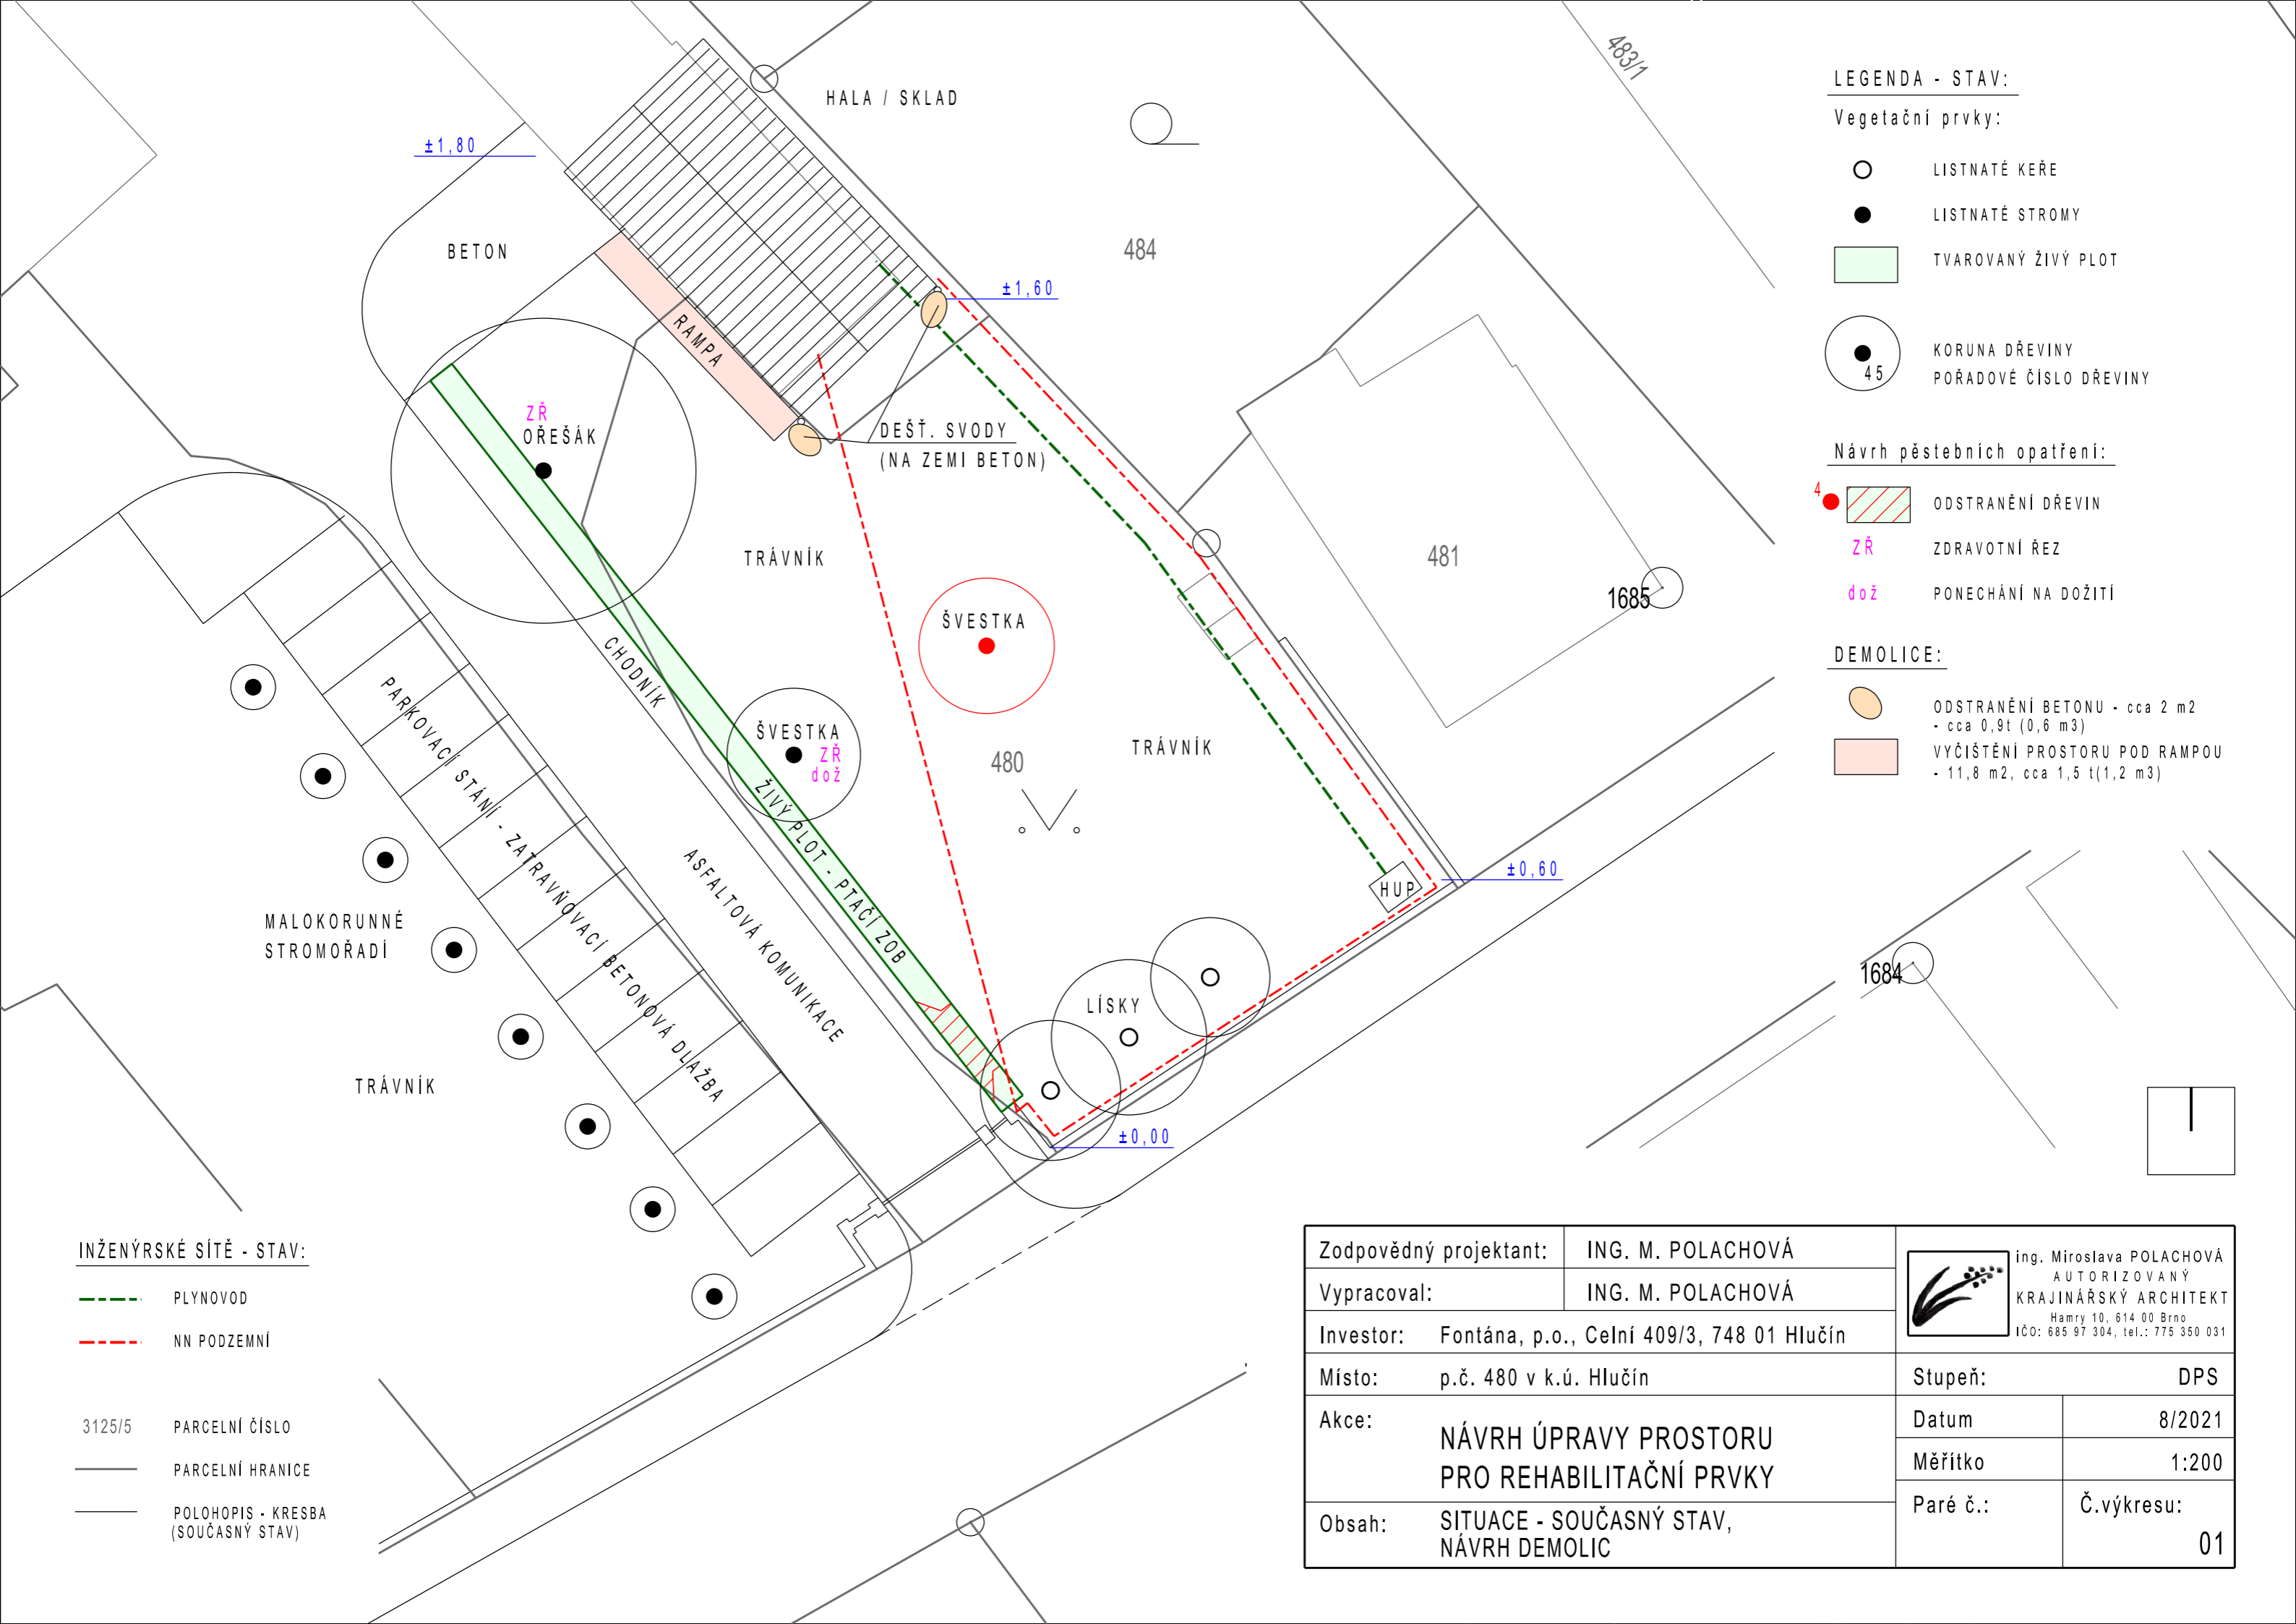
- ODSTRANĚNÍ BETONU - cca 2 m²
- cca 0,9t (0,6 m³)
- VYČIŠTĚNÍ PROSTORU POD RAMPOU
- 11,8 m², cca 1,5 t(1,2 m³)
